写真・図

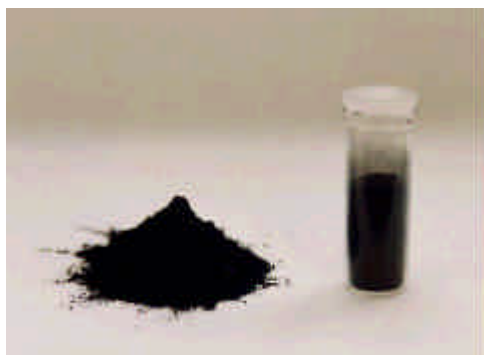
写真 - 1 防菌剤

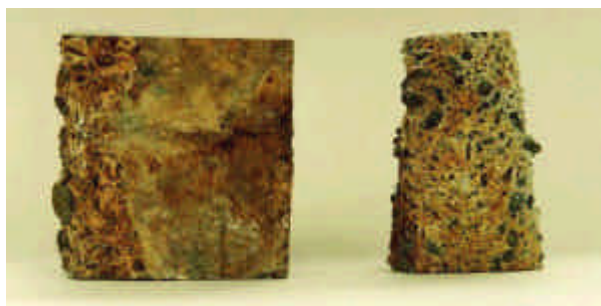
写真 - 2 汚泥処理槽内に 5.5 年曝露した供試体  
ビックリート 普通コンクリート

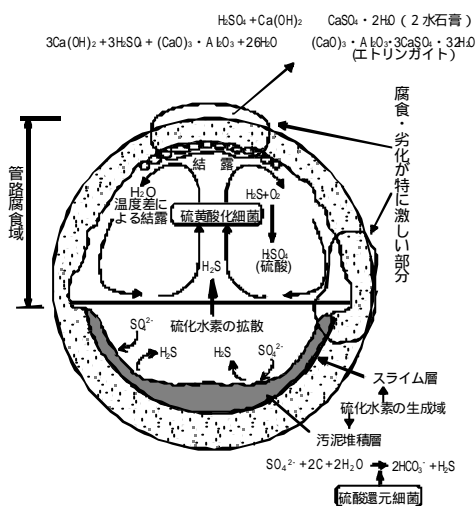
図 - 1 コンクリートの腐食概念図

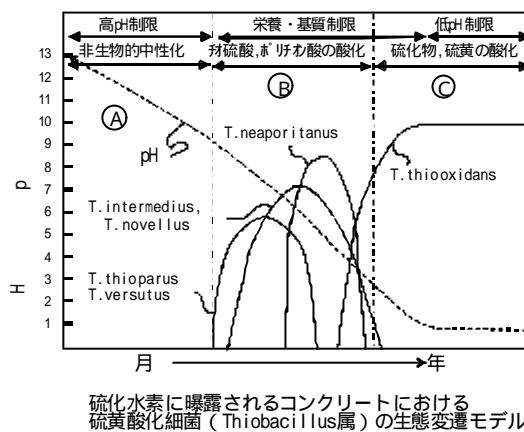
図 - 2 コンクリート腐食に関わる硫黄酸化細菌

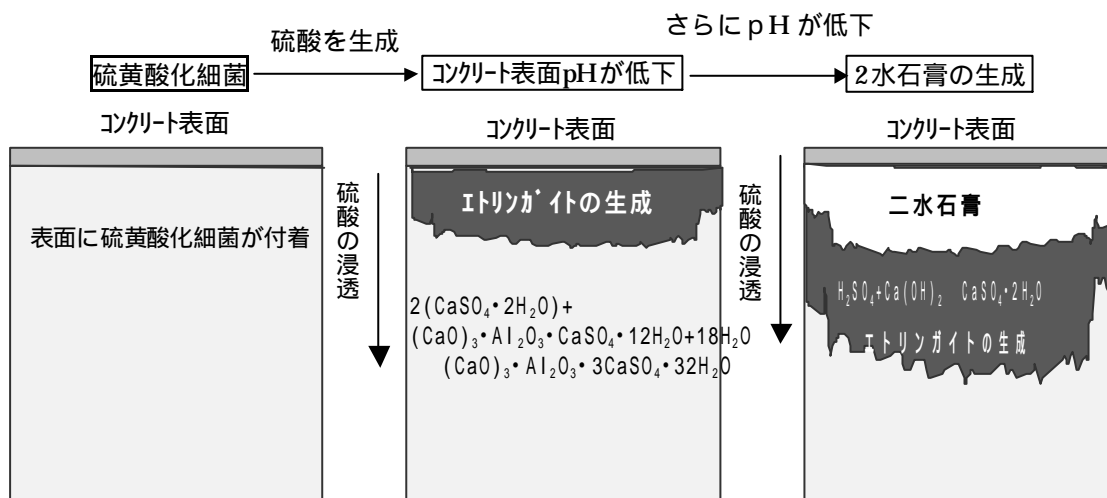
図 - 3 硫酸による劣化進行概念図
