# コンクリート管路施設の 健全度調査・診断・判定

# コンクリート管路施設の健全度診断・調査フロー

# コンクリート管路施設の健全度調査・診断・判定業務を開始しました。

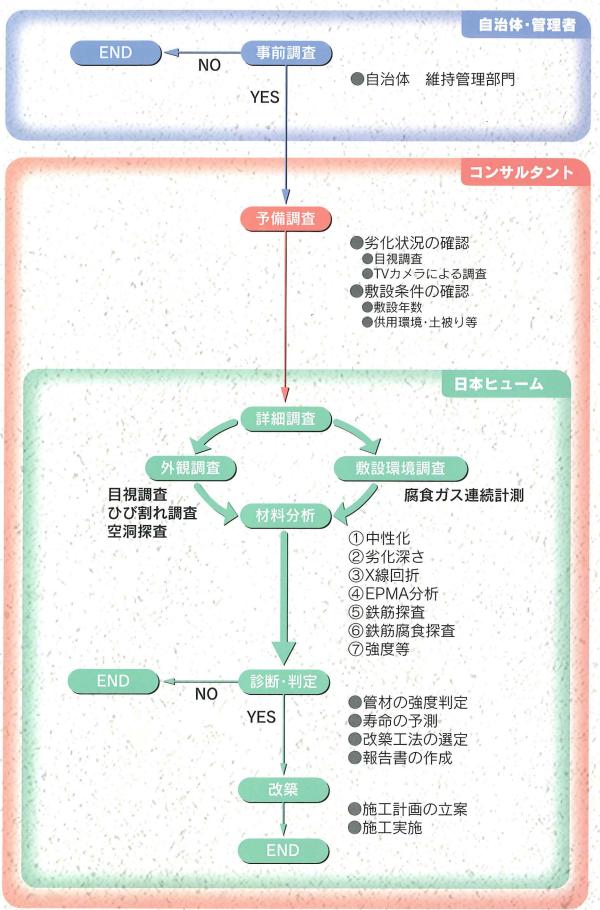
- ① 外観調査や敷設環境調査により劣化要因を明確にいたします。
- ②中性化深さ試験などによって劣化状況を判断いたします。
- ③ X線回折等によって劣化原因を推定いたします。
- ④ 劣化深さやEPMA分析等により、劣化程度や健全度を評価いたします。
- ⑤ コンクリート背面の空洞調査により将来の陥没事故を未然に防ぎます。
- ⑥鉄筋腐食探査、強度等によって管の耐荷力を判定いたします。
- ⑦ これらの調査・診断を組合わせて、管の健全度・寿命予測・機能回復方法を提案いたします
